木造の屋外階段等の防腐措置等ガイドライン事例集の公表について（周知依頼）

木造の屋外階段等の防腐措置等ガイドライン事例集  
—防腐措置等及び維持管理に関する具体事例及び解説—

屋外階段の防腐措置等検討 TG

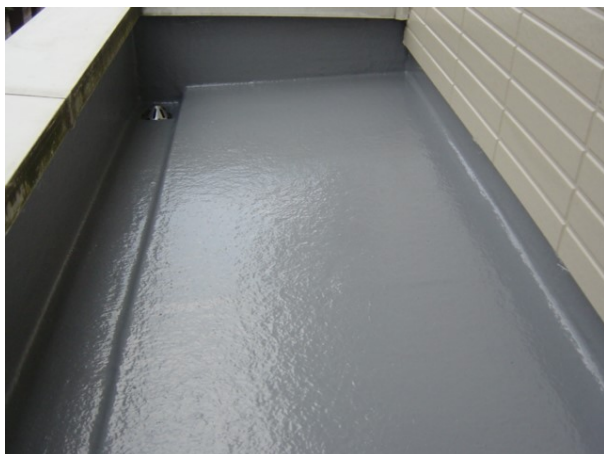
写真 1.2.1 FRP 系塗膜防水の  
施工の事例

木造の屋外階段では、雨等の水分が階段部材に到達しても、踊り場等の床面・踏板の上面、及びその周囲に立ち上がる壁面・蹴上の側面に、防水処理を施して、劣化因子となる水分が階段部材内部の木材まで到達しない措置をする必要がある。木造の屋外階段の防水層としては、不透水性被膜を構成することにより水分の浸入を防ぐ、塗膜防水（写真 1.2.1、写真 1.2.2 参照）等のメンブレン防水工事が有効である。

加えて、防水層を越えた事故的な水分の浸入に対して、排水・乾燥できる機構を備えておくことも重要である。例えば写真 1.2.1 のような防水仕様では、下地合板等の下面に空気が接するようにすることで、階段部材の裏面から水蒸気を排出できる納まりとすることができる。このように、防水処理だけでなく、階段部材内部の乾燥状態を維持できるフェイルセーフ的な措置を採用することによっても、腐朽等の被害を軽減することも考えられる。

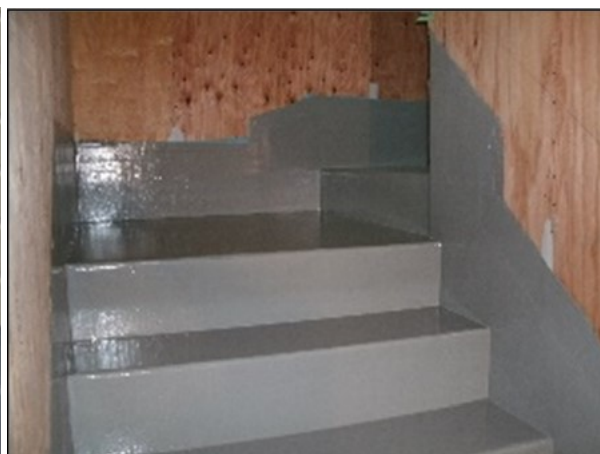
写真 1.2.2 屋外階段の  
塗膜防水施工の事例

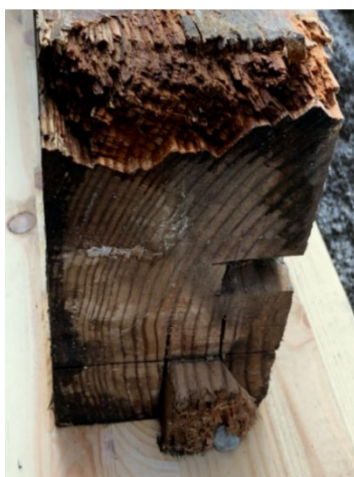
写真 1.2.3 水分の浸入により木材が腐朽した様子

防水層は、防水層裏面に漏水しない納まりとする必要がある。例えば、屋外階段の周囲に立ち上がる壁面等における防水層の立ち上がり高さを十分に確保することで、大雨により多量の降水が発生した場合にあっても、防水層を越えて、防水層の裏面に水分が浸入することを防ぐことができる。防水層の納まりが不適切な場合（図 1.2.1 参照）や、接合具等が防水層を貫通し防水層に欠損が生じる場合（図 1.2.2 参照）は、階段部材内部や建築物の部材内部に水分が浸入し、木材が短期間に劣化（写真 1.2.3 参照）する原因になる。また、防水層の下地処理が不十分であると、防水層が欠損する原因となるため、適切な施工も重要である（参考事項 1 参照）。

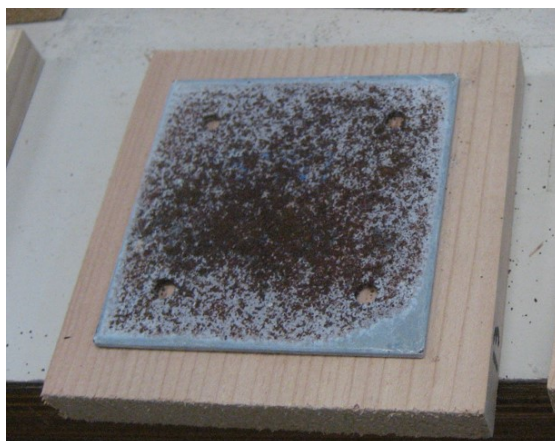
写真 1.3.6 保存処理剤が影響した金属の腐食の様子

また、木材の含水率が高くなるような箇所において、薬剤処理した木材と鋼材が接触すると、化学反応により鋼材が腐食する原因になることがある。この現象を防止するには、木材の接合部に接合金物や接合具を使用する場合には、鋼材の腐食に影響が少なくなるよう、木材の薬剤処理の方法を選択することが望まれる。亜鉛めっき処理を施した鋼材が防腐処理を施した木材と直接接触する場合には、付表 1.3.5 の組み合わせによっては、写真 1.3.6 のように、接触面が腐食しやすくなる。亜鉛めっき鋼面と防腐処理木材の直接の接触を避けるために、腐食の影響のない材料を介在させるか、亜鉛めっき鋼面に異種金属接触腐食を生じない塗装をする等の対策が必要である（参考事項 3 参照）。

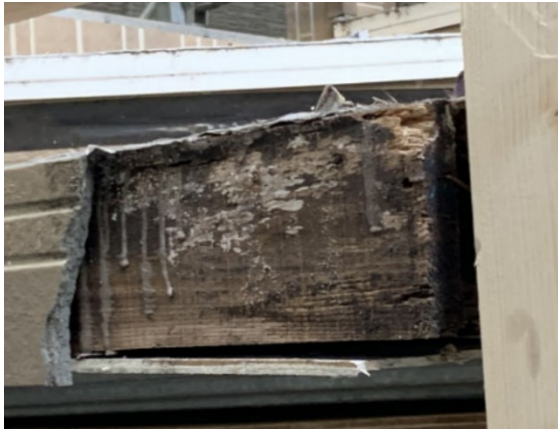
写真 2.1.1 木造階段の外装材料の  
欠損と木材の腐朽の事例

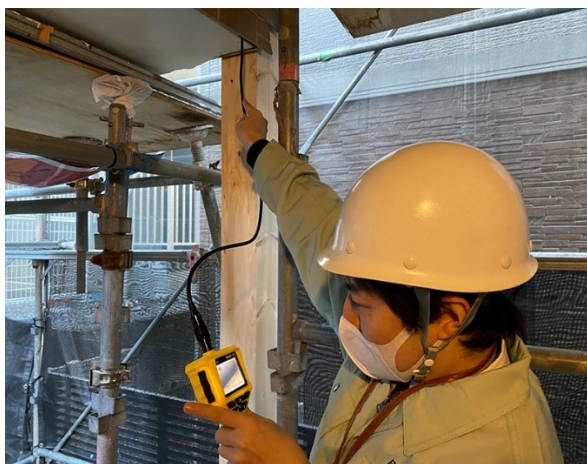
写真 2.2.1 ファイバースコープを使った点検の例

| | ガイドラインに基づく専門家による定期的な点検 | 定期調査 |
|---|---|---|
| 点検・調査方法 | i) 点検口が設けられている場合は、点検口から目視点検等を実施<br>ii) 点検口が設けられていない場合は、目視点検のほか、ファイバースコープ（写真2.2.1）による点検、ドライバーや千枚通し（写真2.2.2）等による触診等を実施。<br>その結果、劣化のおそれが認められる場合は、階段の被覆材を取り外して、目視、触診、水分計（写真2.2.3）による含水率測定、点検ハンマー（写真2.2.4）を用いた打診等を実施 | i) 点検口が設けられている場合は、点検口から目視点検等を実施<br>ii) 点検口が設けられていない場合は、目視点検のほか、ドライバーや千枚通し（写真2.2.2）等による触診等を実施<br>iii) 設計図書等により、避けるべき設計・施工事例（ガイドライン6.（1））への該当を確認 |

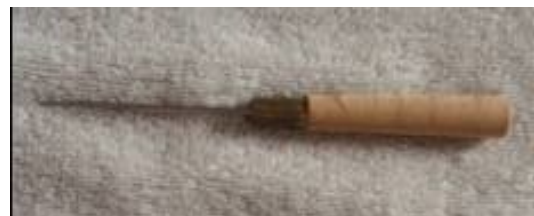
写真 2.2.2 千枚通し（例）

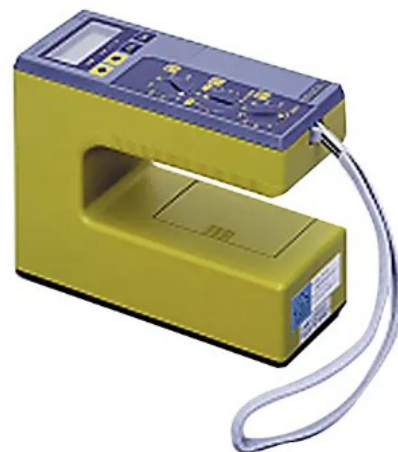
写真 2.2.3 高周波誘電率式水分計（例）

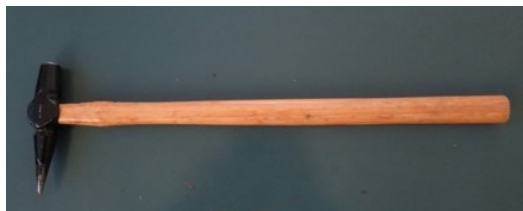
写真 2.2.4 点検ハンマー（例）

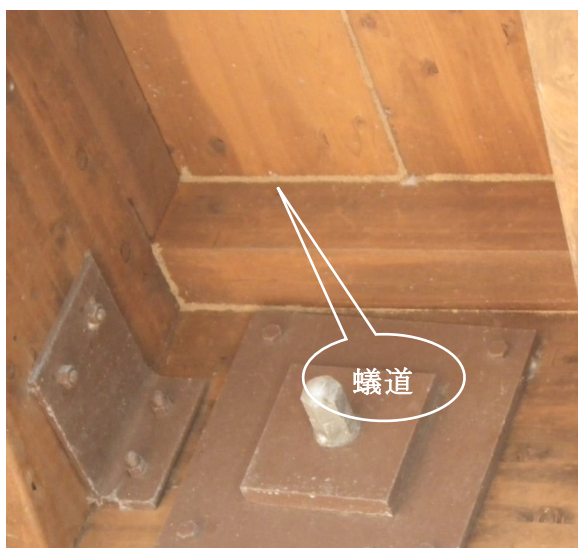
写真 2.2.5 しろありの蟻道の事例

| 木材の腐朽、<br>損傷、虫害 | <ul style="list-style-type: none"> <li>・ 蟻道の発生、食害 (写真 2.2.5)</li> <li>・ 木材の割れ、軟化、子実体の発生 (写真 2.2.6)</li> <li>・ 著しい傾斜、不自然な変形</li> <li>・ 歩行時の著しい変形、揺れ</li> </ul> |

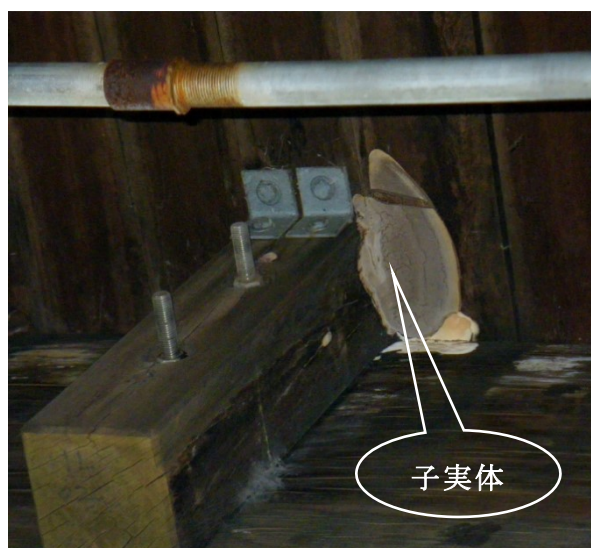
写真 2.2.6 木材腐朽菌の子実体の事例
